Conseil départemental du Puy de Dôme 6 000 arbres recensés dans le SIG

CD/DGRMP/DR/SCDE - Billom – 23/11/2017

I. Inventaire des arbres d'alignement

II. Problématique de priorisation et de gestion des arbres : vers une politique départementale

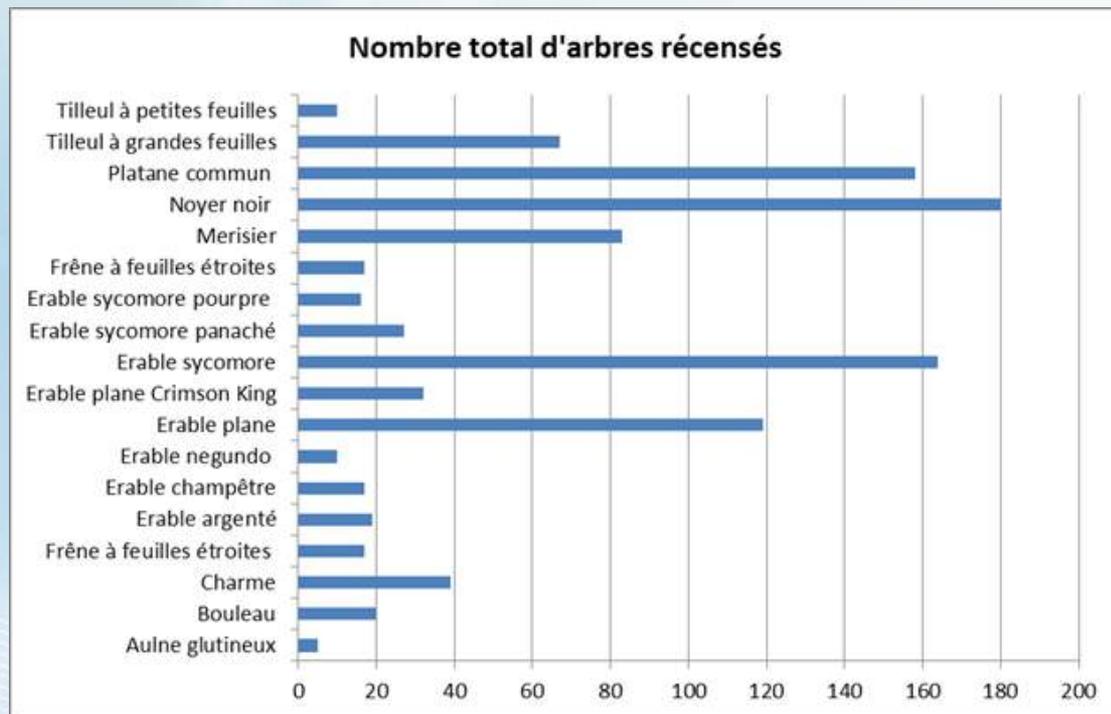
Evaluation de l'inventaire

- **Echantillon:** 1000 arbres classifiés en 40 stations
- 18 essences différentes

Patrimoine relativement jeune

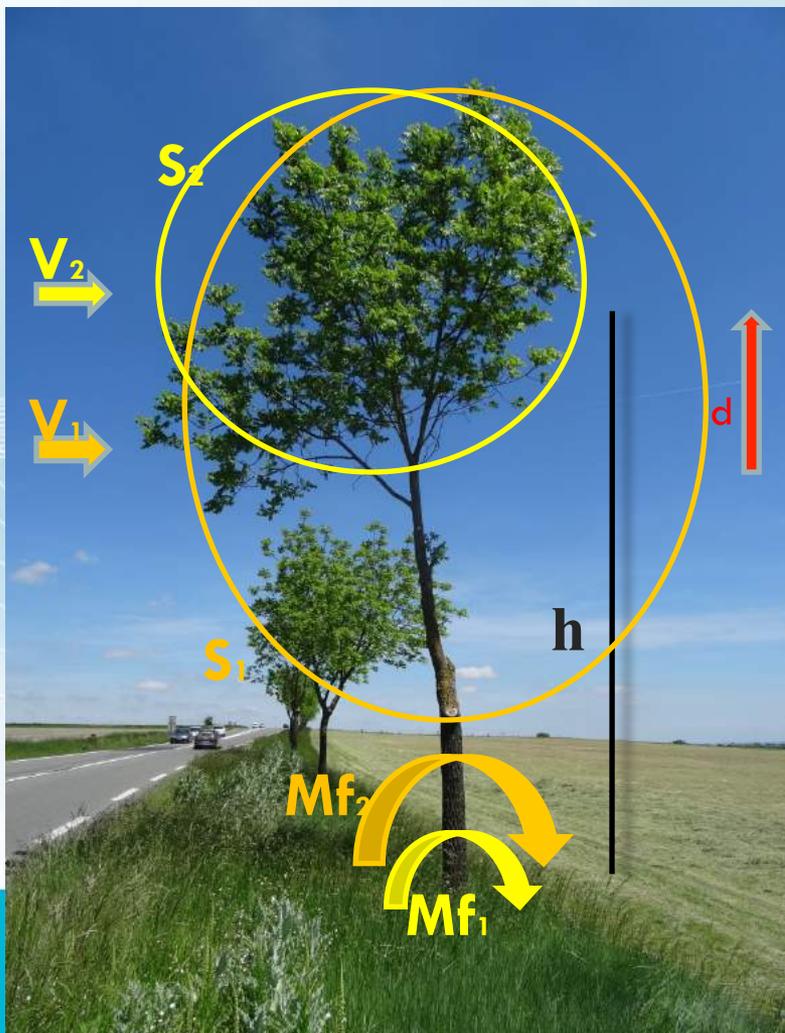
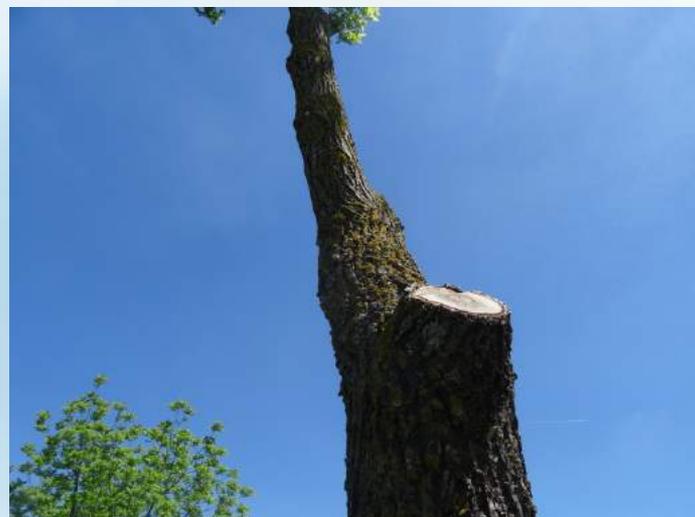
Effet des montées de couronne tardives sur le moment fléchissant

Effet sur le bras de levier:

$$M_f = F \times h$$

*Possible croissance compensatoire à la taille et augmentation due à la hauteur

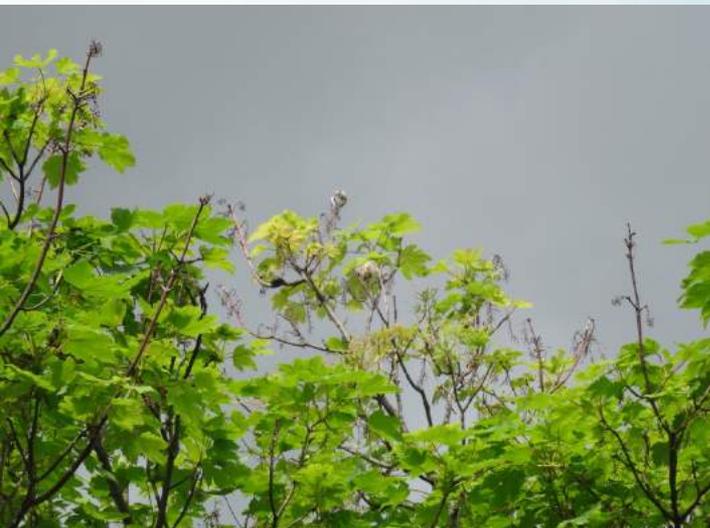
Arbres dévitalisés et dépérissants

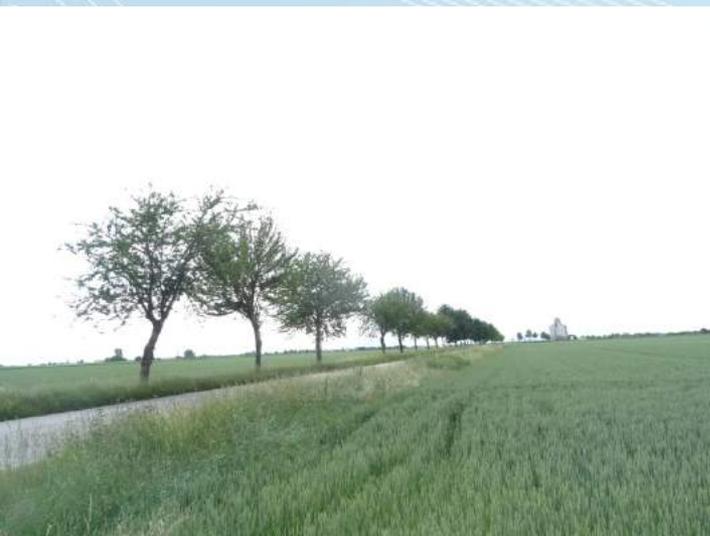
Défoliation chenilles et affaiblissement

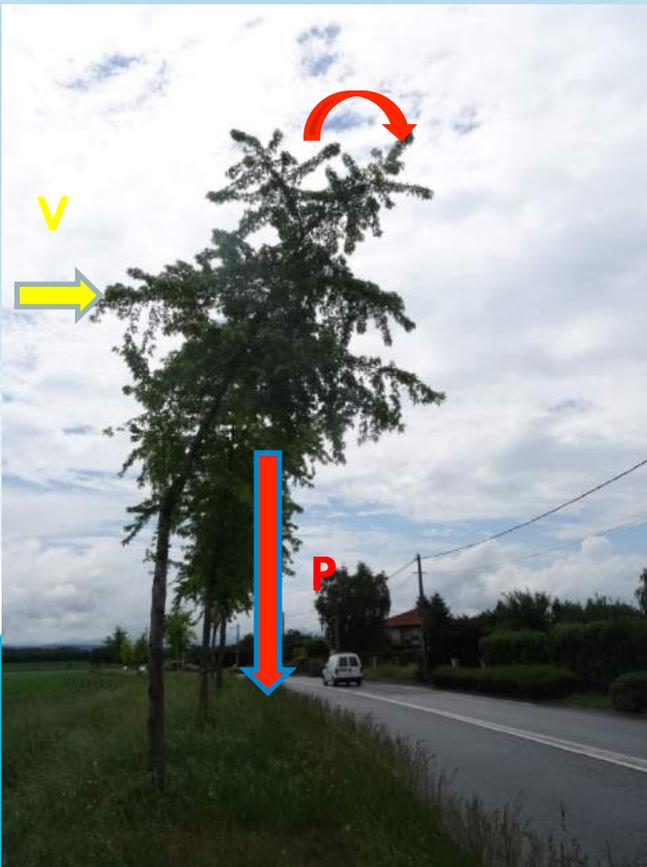
Tailles sévères et dévitalisation

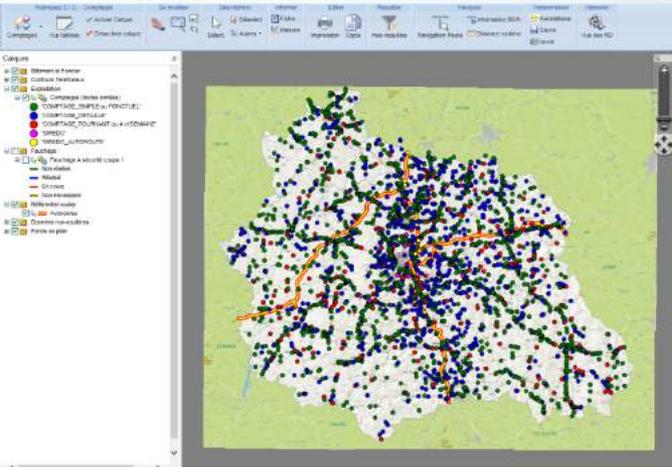
Cible et distance de la chaussée

Si $H-D = 0$ ou négative, la cible est nulle

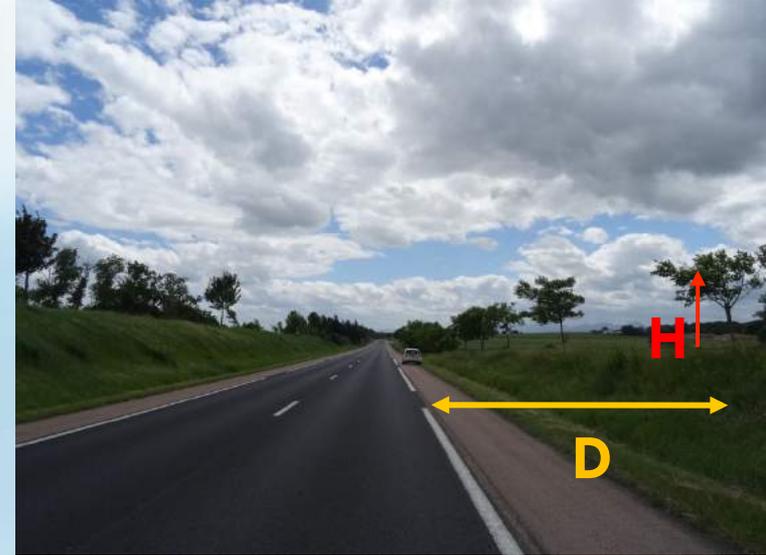
Points de comptage

19 % stations sont dans ce cas

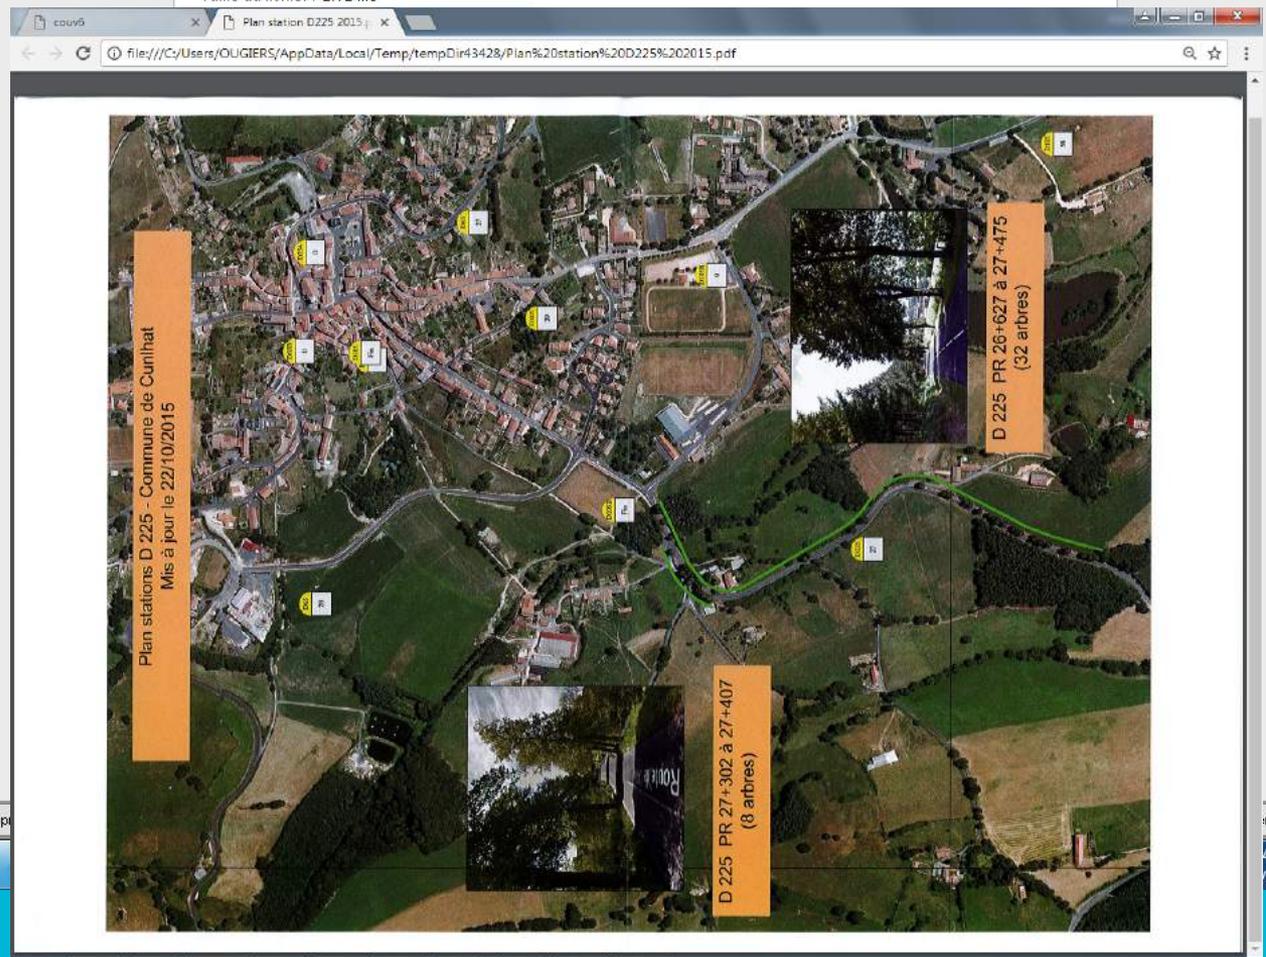
Plan
Plan station D225 2015

Nom du plan : Plan station D225 2015
 Station : A0189
 Action : Diag phyto 2016
 Date : 14/11/2017
 Taille du fichier : 2.12 Mo
